# AE AERIE-Madero 70

**REPORTE DE INSTALACIÓN  
AERIE  
26 Nov 2019**

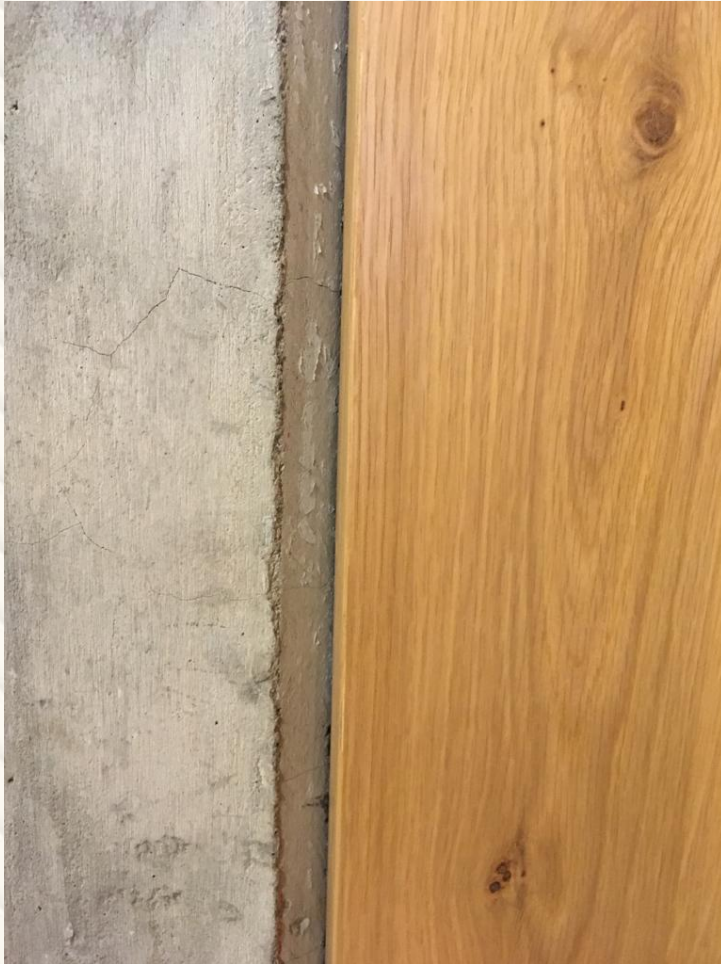
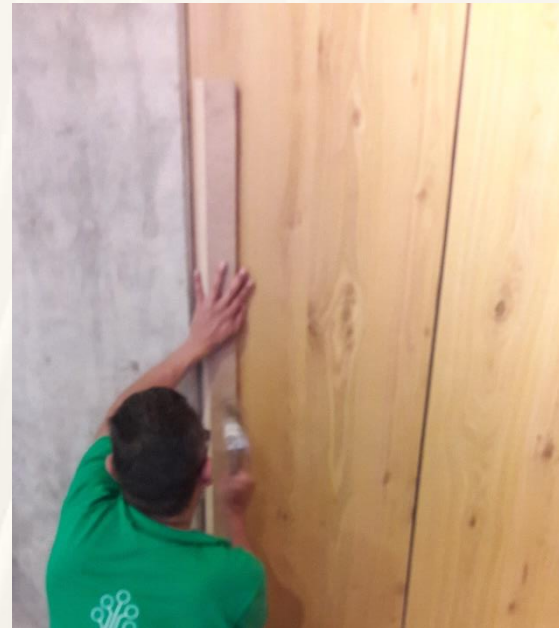
# Perímetro

## **Perímetro sin holguras (horizontal)**

Por tal razón el perímetro se mete a presión y asegurándolo con lanceros
